## PROTOKÓŁ KONTROLI OBIEKTU

spisany dnia 23.11.2015 r.

na obiekcie w Pyskonicach przy ul. Torskiej 52

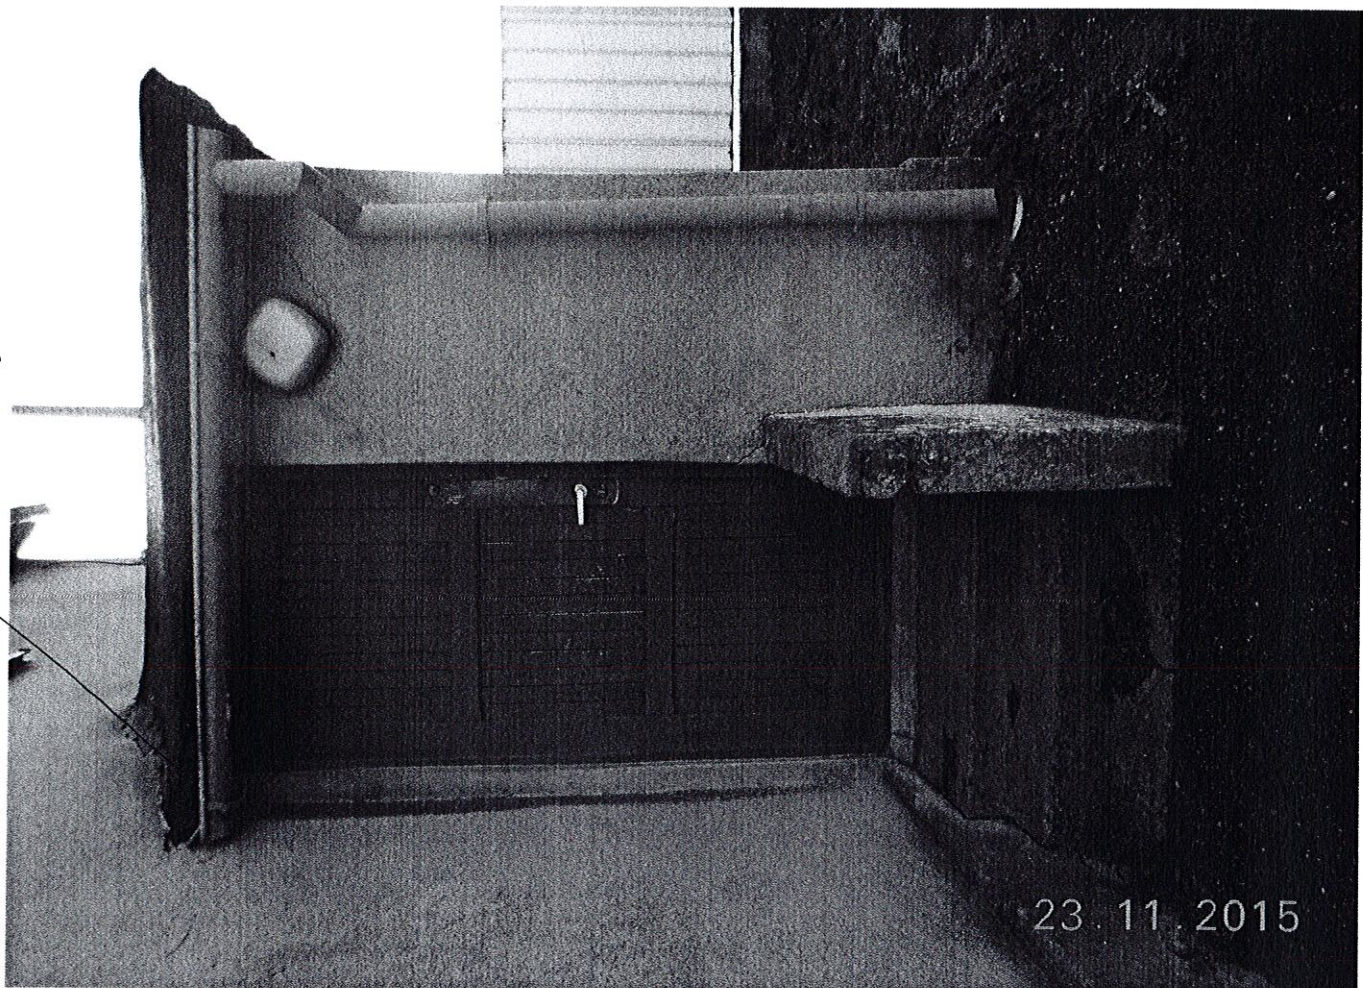
Wiatnik odspojony od bryły budynku, ściany spękane  
od strony wejścia - pęknięcia ukośne.

CRSPOTENIE  
WIATROKAPU

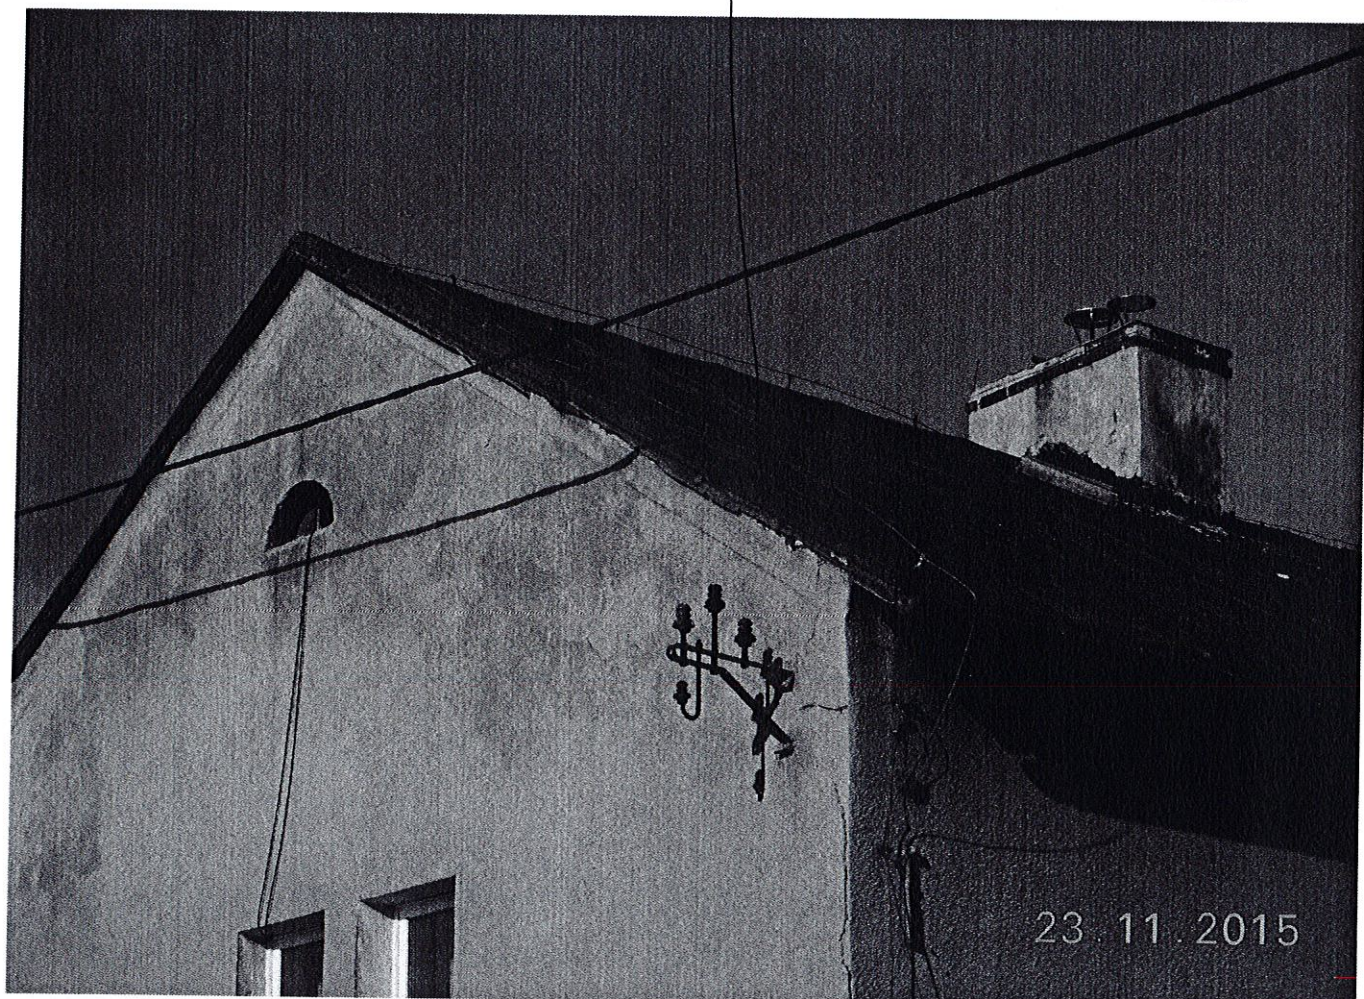
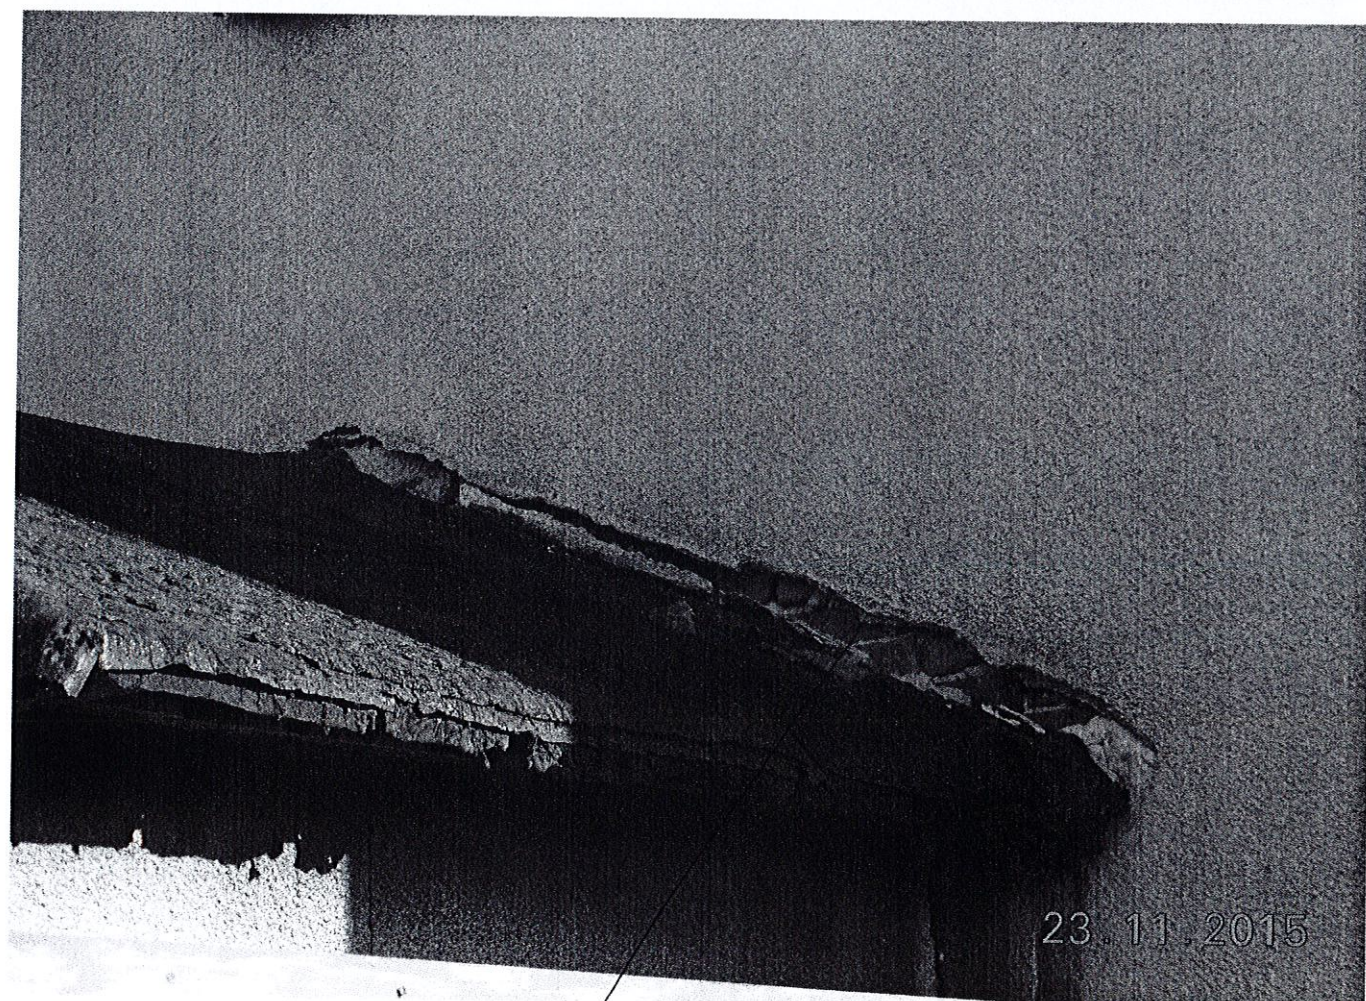
podłoga dachu do wymiany

POKRYCIE PO WYMIANY

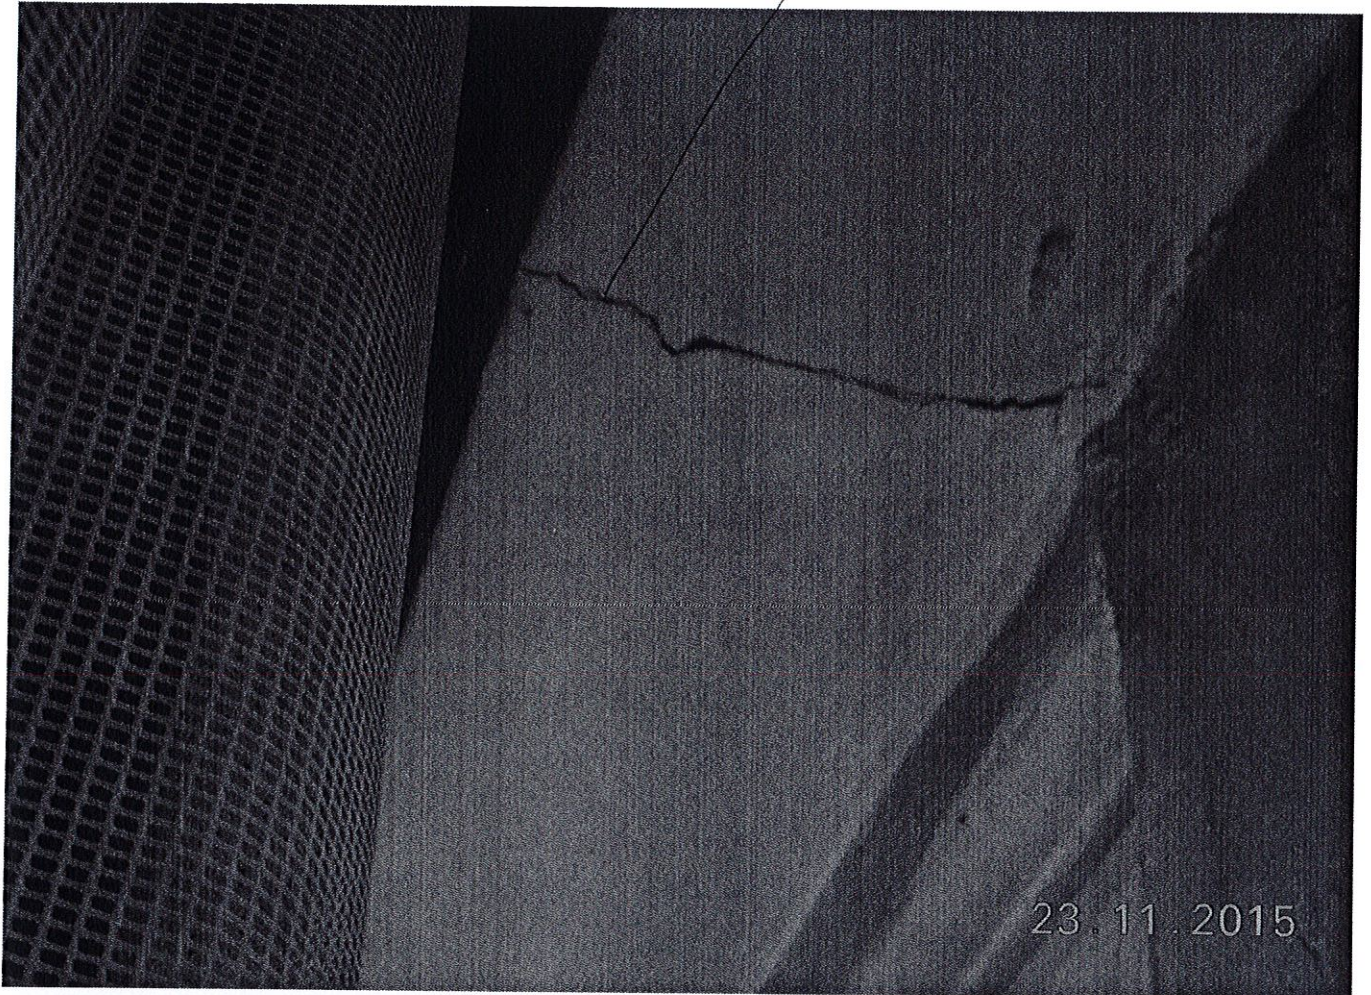
ODSPOTENIE  
WIATROKAPU

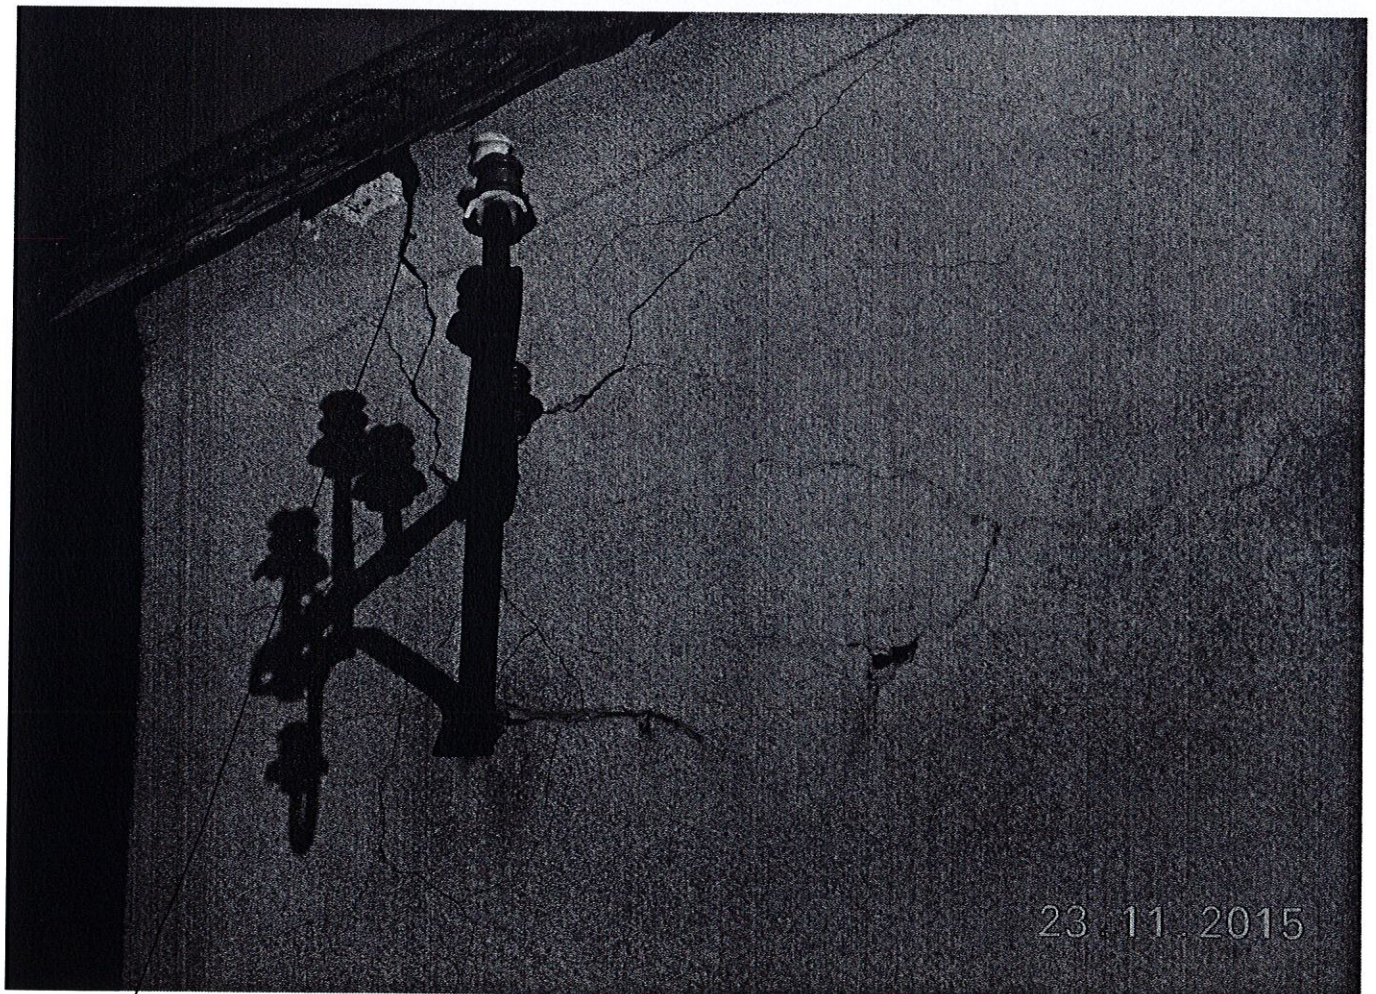
parter, piwnice: widoczne spękania muru, brak porządkowej  
wentylacji dla pełnienia funkcji, schody na piwnice  
bez przewidzianej balustrady.

SPEKIANIE ŚCIAN

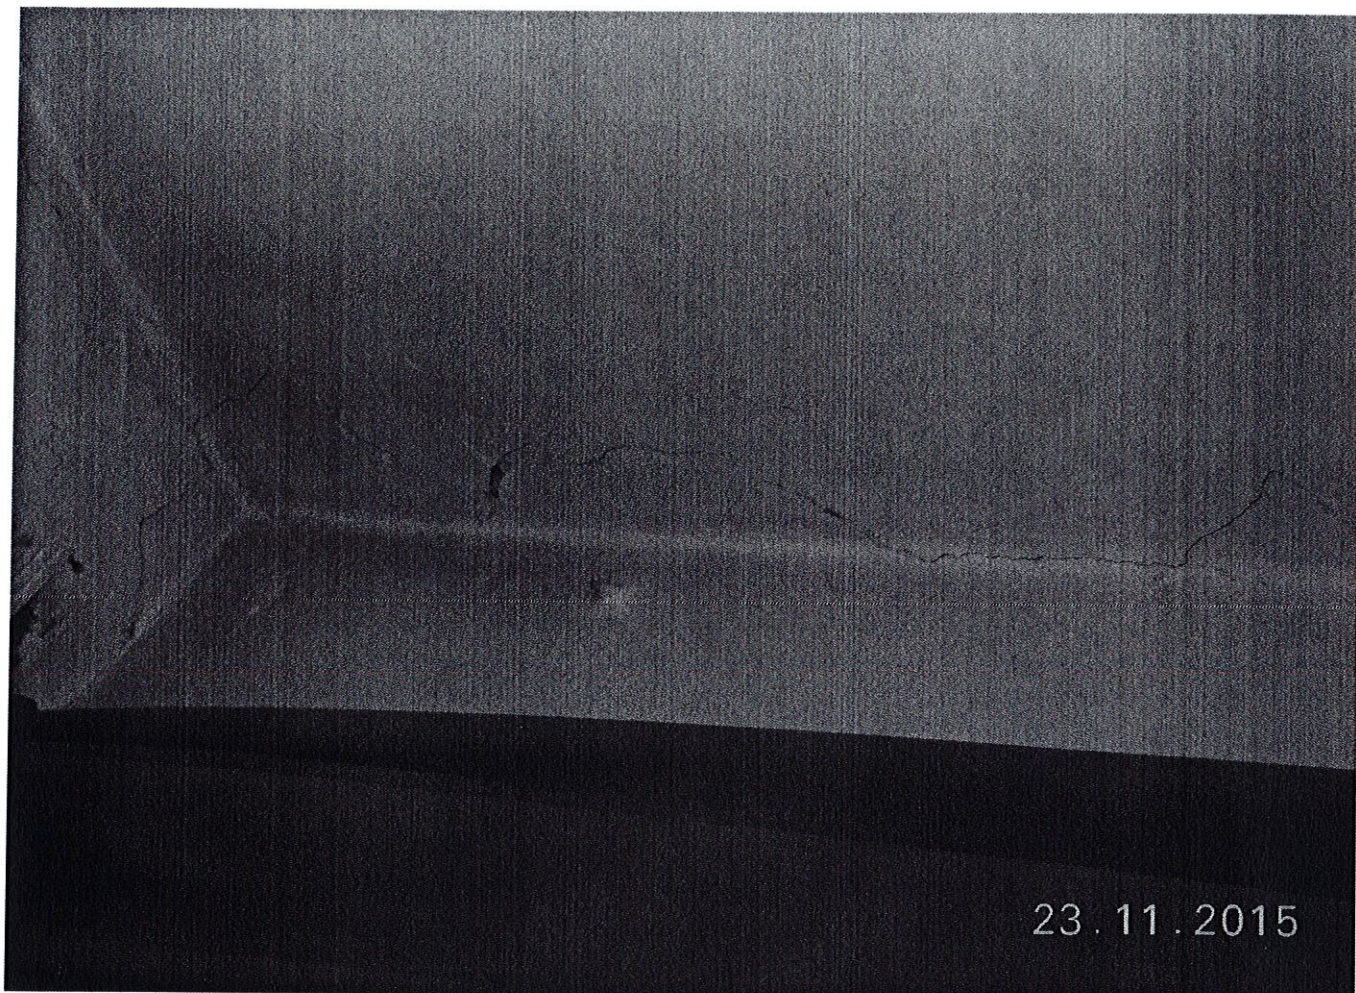
PEKNIĘCIA ŚCIAN

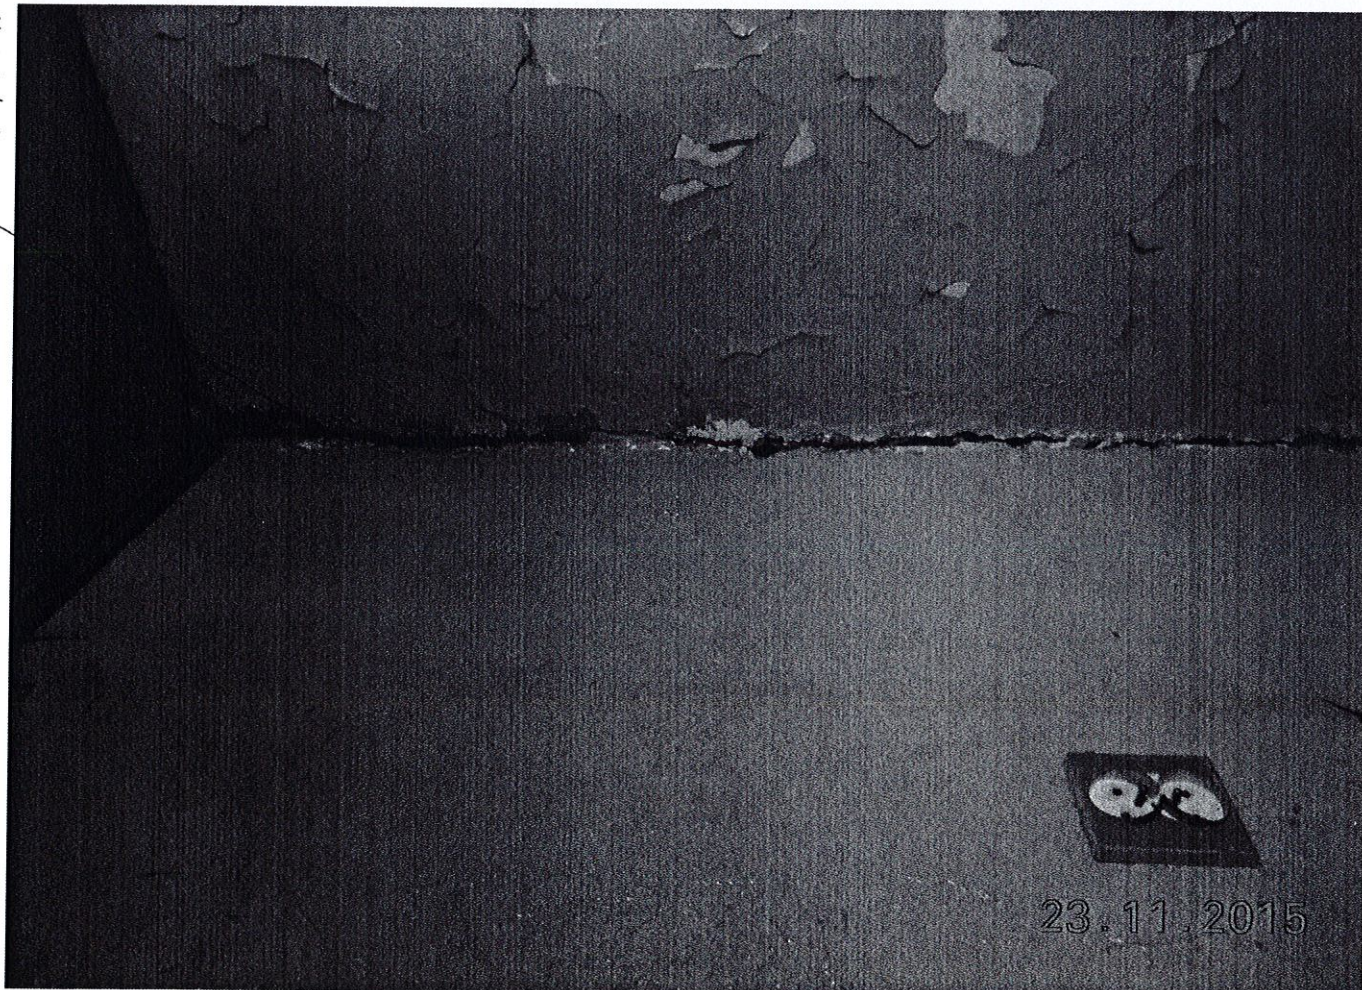
ODSPOTLENIE  
WIATROKAPU

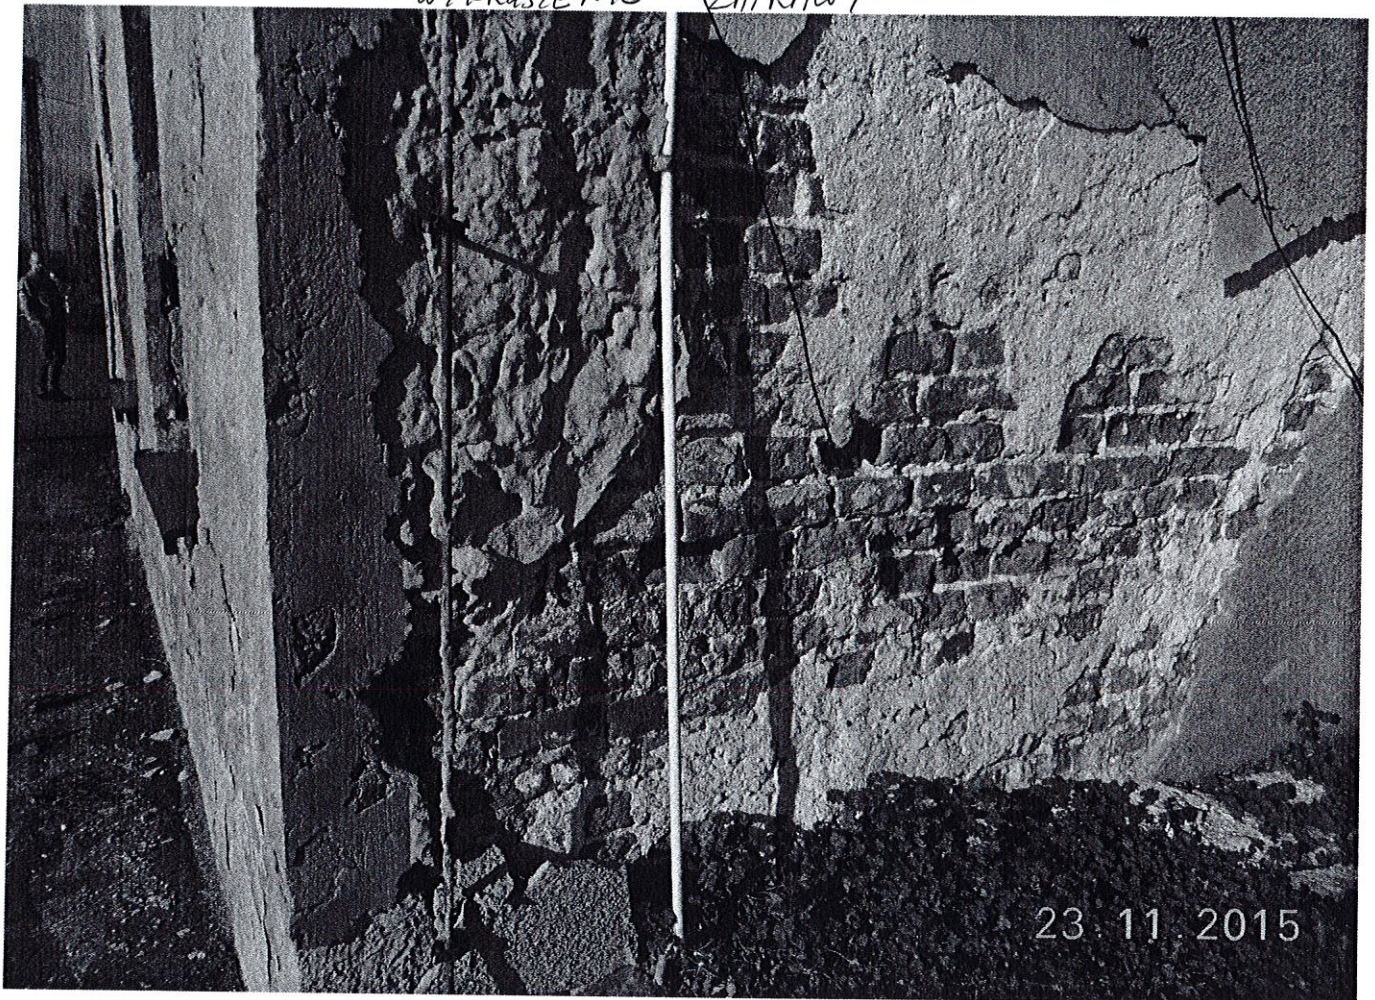
Budynki z odpadającymi tylnymi zewnętrznymi, wewnątrz  
cegiły wyłamane. Zapewnia w miejscach, gdzie się ubytli  
tylny wyłamujące, sieć mieszcząca.

ODPADAJĄCY TYNK  
WYKRUSZENIE ZAPRAWY
