USŁUGI BUDOWLANE

OCENA STANU TECHNICZNEGO MOSTKU KAMIENNEGO PRZY WJEŹDZIE DO SZKOŁY OD STRONY ULICY KARD.WYSZYNSKIEGO

Luty 2020

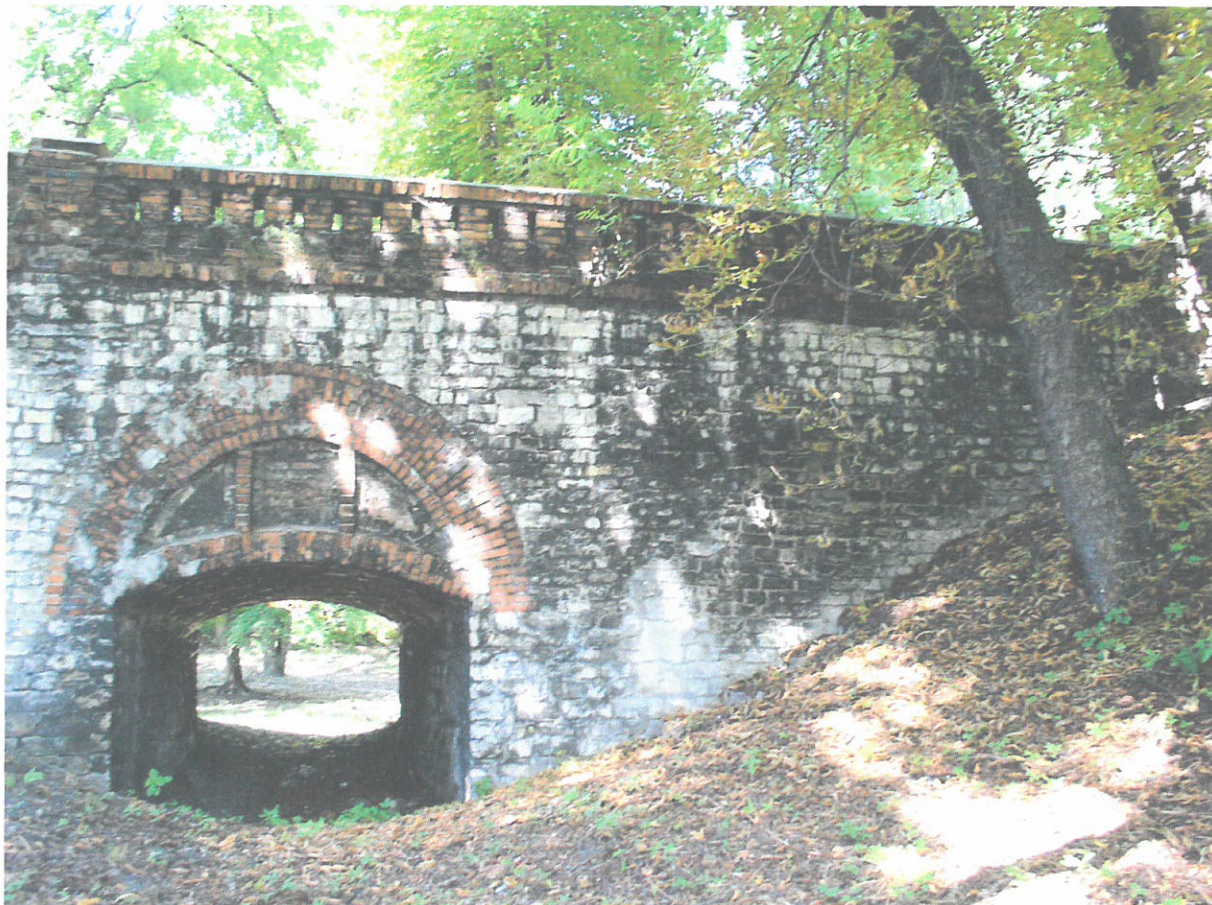
fot.1 widok przesła mostu

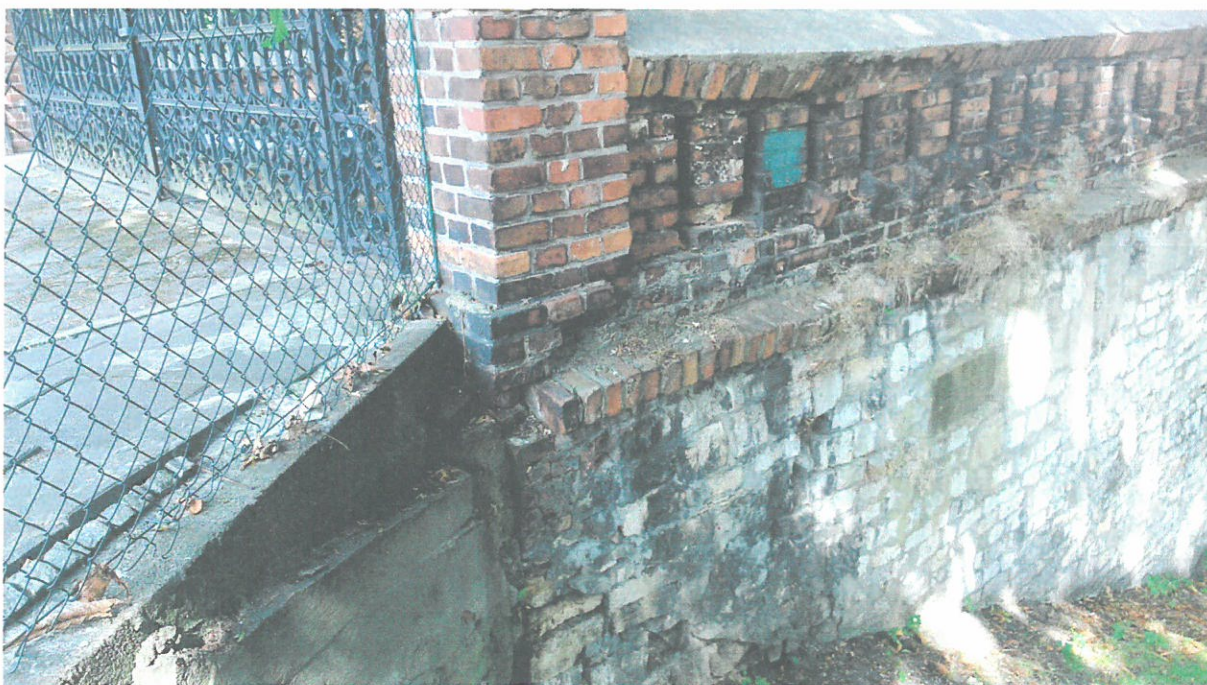
Z uwagi na liczne spękania cegieł, ubytki i erozję materiału należy o przeprowadzić rozbiórkę murków - balustrad . Materiały pochodzące z rozbiórki należy oczyścić i przeprowadzić selekcję .Cegły zmurszałe ,połamane zabrudzone należy wyeliminować. W przypadku odrzucenia ponad 30% cegieł i braku możliwości uzyskania podobnych cegieł należy odtworzyć mur z materiału tożsamego, czyli cegły klinkierowej pełnej koloru czerwonego ,o tożsamym wymiarze i kształcie. W dokumentacji projektowej należy uwzględnić kształt, rozmiar cegieł, łączenia elementów oraz wymiary poszczególnych elementów muru.

Fot.2 elementy balustrady i część dolna kamienna mostku

Z uwagi, iż przepust stanowi wejście główne do obiektu szkoły, zaleca się doprowadzić mur do zgodności z przepisami techniczno – budowlanymi pod względem wysokości balustrad . Zdecydowano podmurowanie elementów tak, aby minimalna wysokość muru wynosiła 1,10m od poziomu terenu projektowanego.

Nowy mur balustradowy wykonać z cegły klinkierowej pełnej tożsamej, jak istniejąca pod względem kształtu, barwy, wielkości oraz struktury wierzchniej.

Mury wznosić z użyciem zaprawy np. WTA KEIM Porosan-Tress-Zementputz firmy Keim lub równoważnik.

Po okresie schnięcia wykonać hydrofobizację nowo wzniesionych elementów ceglanych oraz fug materiałem bezbarwnym na bazie silikonów do hydrofobizacji np. Keim – Lotexan – N firmy Keim lub równoważnik

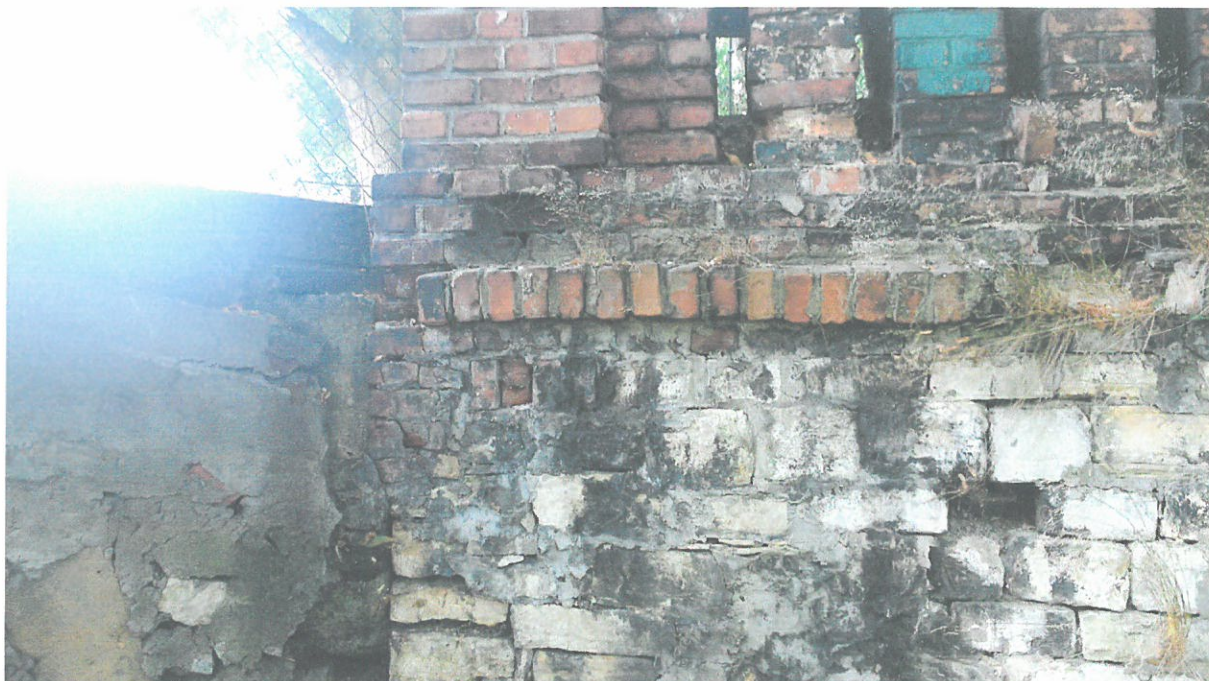
Elementy muru kamiennego nie wykazują znacznego zniszczenia. Zaobserwowano jedynie braki pojedynczych kamieni wypełniających oraz liczne braki spoiny wypełniającej. W jednym miejscu zaobserwowano wypuklenie świadczące o fragmentarycznej niestabilności .

Fot.3 elementy balustrady i część dolna kamienna mostku

Wypuklenie świadczące o fragmentarycznej niestabilności należy zabezpieczyć :

- Odczyścić wszystkie kamienne elementy poprzez lekkie piaskowanie lub chemicznie z zastosowaniem materiału ulegającego biodegradacji KEIM Steinreiniger N lub równoważnik
- Usunąć nienośne fugi na głębokość 20 mm
- Odpylić ściany sprężonym powietrzem

- Fragment mostku, przy którym zaobserwowano znaczne wybrzuszenie materiału kamiennego rozebrać oraz wykonać na nowo.
Mur kamienny należy wykonać z kamienia rozbiórkowego na zaprawie cementowo – wapiennej marki M10. Spoinowanie muru wykonać z użyciem preparatu hydraulicznie wiążącego np. KEIM Restauro Fuge lub równoważnik w kolorze zbliżonym do istniejącej fugi. Po okresie schnięcia mur należy zabezpieczyć preparatem hydrofobowym np. KEIM Lotexan N lub równoważnik w odstępie min. 10 dni po wykonaniu uzupełnienia fug . Materiał наносzony do momentu nasycenia podłoża.

- Uzupełnić fugi materiałem konserwatorskim na spoiwie hydraulicznym KEIM Restauro Fuge w kolorze zbliżonym do istniejącej fugi lub równoważnik
- Zakonserwować oczyszczony kamień oraz uzupełnioną fugę siloksanowym środkiem hydrofobowym KEIM Lotexan N lub równoważnik w odstępie min. 10 dni po wykonaniu uzupełnienia fug . Materiał наносzony do momentu nasycenia podłoża.

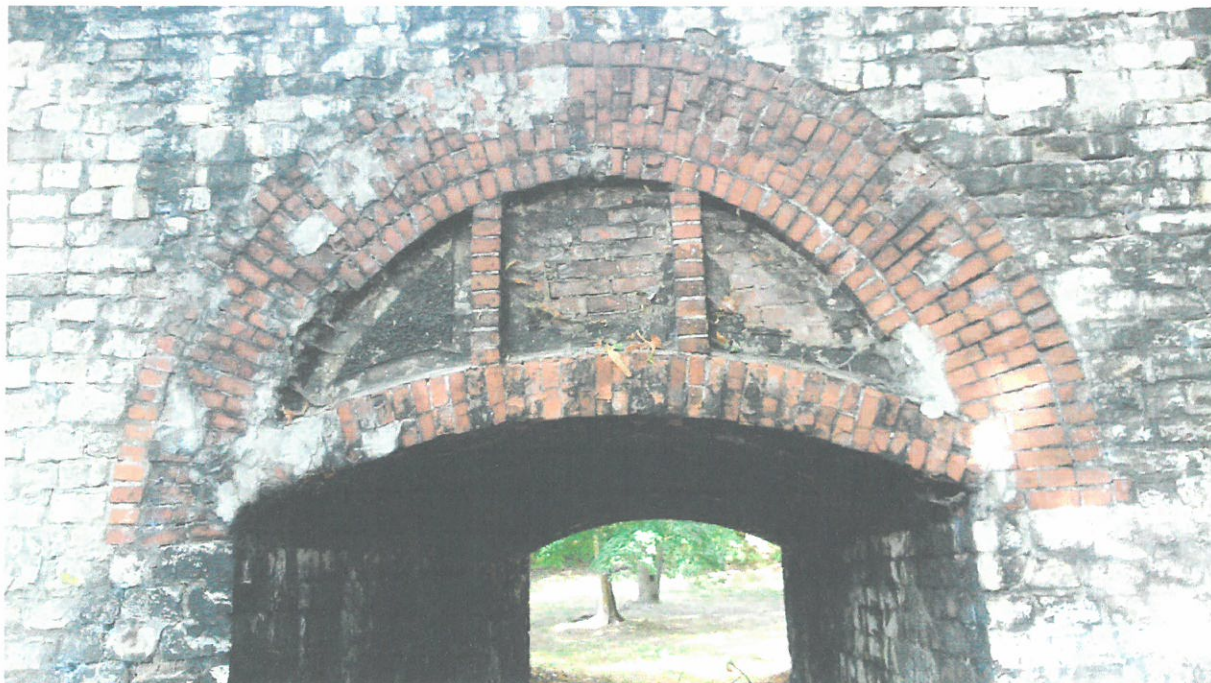
Elementy sklepienia ceglanego dolnego wykazują znaczącą korozję materiału. Cegła klinkierowa, z której zrobiono sklepienie uległa złuszczeniu oraz biodegradacji na skutek oddziaływania warunków atmosferycznych, spoina jest nienośna lub jej brak, w związku z czym należy przeprowadzić całkowitą wymianę sklepienia ceglanego dolnego.

Fot.4 elementy licowe sklepienia

Elementy licowe - wyeksponowane sklepienia ceglanego górnego wykazują korozję materiału. większość cegieł klinkierowych, z których wykonano sklepienie, uległy złuszczeniu oraz biodegradacji na skutek oddziaływania warunków atmosferycznych, spoina w wielu miejscach została wypłukana, w związku z czym należy się wymienić uszkodzone elementy budulcowe oraz uzupełnić spoiny widocznych elementów.

Do odtworzenia sklepienia użyć cegły klinkierowej pełnej, tożsamej jak istniejąca pod względem kształtu, barwy, wielkości oraz struktury wierzchniej.

Przed przystąpieniem do prac wykonać szablon szalunkowy o wymiarach oraz strzałce tożsamej jak istniejące sklepienie.

Prace prowadzić odcinkowo o szerokości max 25cm z zachowaniem przewiązań murowych tożsamyh. Poza odcinkiem sklepienia wymienianym wykonać wzmocnienie – podparcie stemplami budowlanymi

Nowe cegły układać na pełnej spoinie, 100% wypełnienia na zaprawie np. WTA KEIM Porosan-Tress-Zementputz firmy Keim lub równoważnik.

Po okresie schnięcia spoiny, fug oraz wykonaniu całości sklepienia wykonać hydrofobizację nowo wzniesionych elementów ceglanych oraz fug materiałem bezbarwnym na bazie silikonów do hydrofobizacji np. Keim – Lotexan – N firmy Keim lub równoważnik.
