ZAWARTOŚĆ OPRACOWANIA

A. Opis techniczny

Przedmiotem opracowania jest budynek szkoły zlokalizowany przy ul. Poniatowskiego 2 w Pyskowicach. Budynek pochodzi z końca XIX w, posiada dwie kondygnacje nadziemne oraz użytkowe poddasze i jest częściowo podpiwniczony. Do budynku głównego przylega szyb dźwigu oraz dwukondygnacyjna współczesna dobudowa będące poza zakresem opracowania.

B. OCENA STANU TECHNICZNEGO BUDYNKU W ASPEKcie REMONTU ELEWACJI

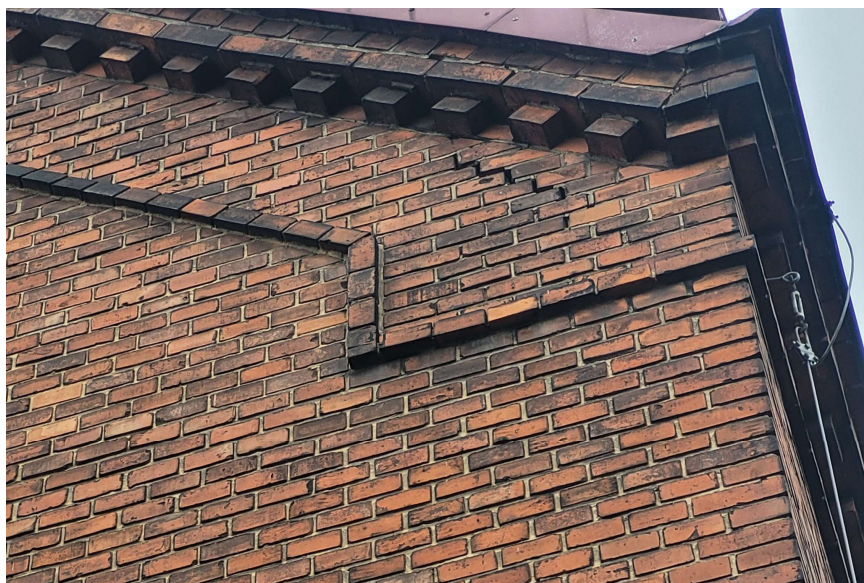
- Cokół : zabrudzony, spoiny zwietrzałe i częściowo wypłukane. Studzienka okienna zniszczona
- Ściana licowa : watek ceglany zabrudzony, częściowo zamalowany, występują pojedyncze ubytki i uszkodzenia cegieł. Spoiny wypłukane i zwietrzałe. Występują lokalne spękania warstwy licowej muru. Nie stwierdzono spękań konstrukcyjnych (na całej grubości muru).

W górnej części elewacji występuje niewielkie spękanie warstwy licowej

4.1.1. Spękania warstwy licowej ściany

Naprawa spękań - należy wykonać „zszywanie” przy zastosowaniu rozwiązania systemowego np. Helifix

- wycięcie szczeliny w poziomych warstwach w rozstawie co 2-3 warstwę i na głębokość 30-45mm na całą grubość spoiny
- wyczyszczenie szczeliny przy pomocy odkurzacza i spryskanie wodą
- do końca szczeliny wprowadzenie zaprawy HeliBond o grubości ok. 15 mm
- wepchnięcie pręta HeliBar (o średnicy $\varnothing 6$) w zaprawę w celu uzyskania równej otuliny
- wprowadzenie następnej warstwy zaprawy cementowej pozostawiając ok. 15 mm w celu późniejszego uzupełnienia spoiny zaprawą odpowiadającą zaprawie stosowanej w pozostałych spoinach obiektu
- wyrównanie powierzchni spoiny
- zwilżanie spoiny co pewien czas
- uzupełnienie wypełnienia szczeliny docelową zaprawą

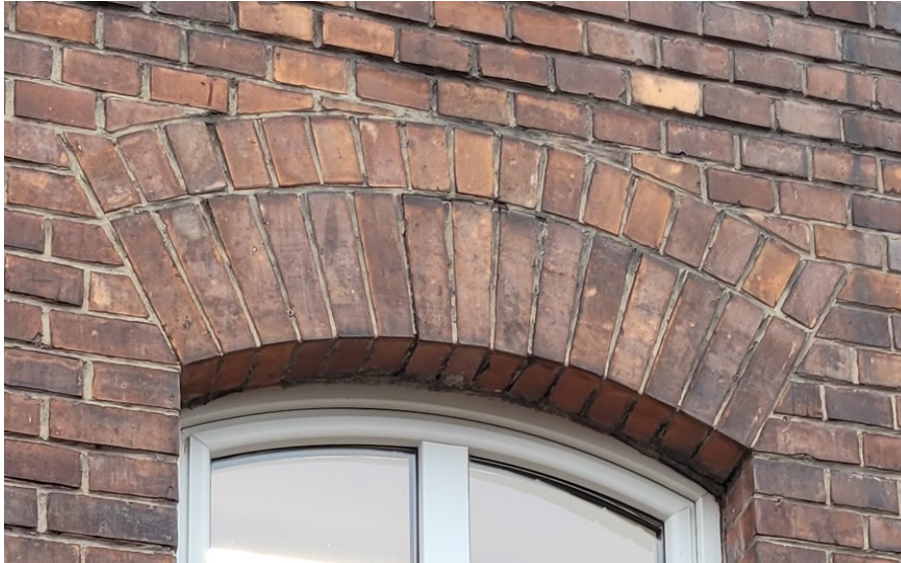
Nad oknem parteru uszkodzenie nadproża łukowego

4.1.2. Spękania warstwy licowej nadproży łukowych

Zamontowanie pręta w spoinie stykającej się bezpośrednio ze zwornikiem nadproża oraz 2 warstwy wyżej wg opisu j.w.

Wzmocnienie nadproża poprzez zaklinowanie poluzowanych cegieł nadproża przy pomocy 1-2 klinów stalowych lub z tworzywa sztucznego.

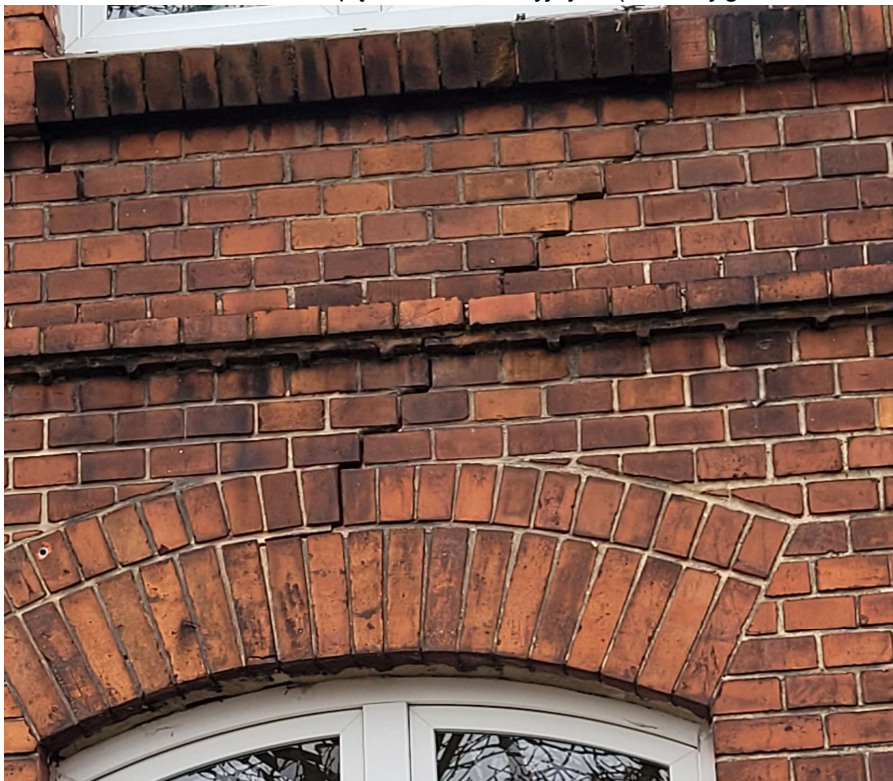
- Cokół : zabrudzony, spoiny zwietrzałe i częściowo wypłukane.
- Ściana licowa : wątek ceglany zabrudzony, częściowo zamalowany, występują pojedyncze ubytki i uszkodzenia cegieł. Spoiny wypłukane i zwietrzałe. Występują lokalne spękania warstwy licowej muru. Nie stwierdzono spękań konstrukcyjnych (na całej grubości muru).

Nad oknem parteru uszkodzenie nadproża łukowego i warstwy licowej ściany

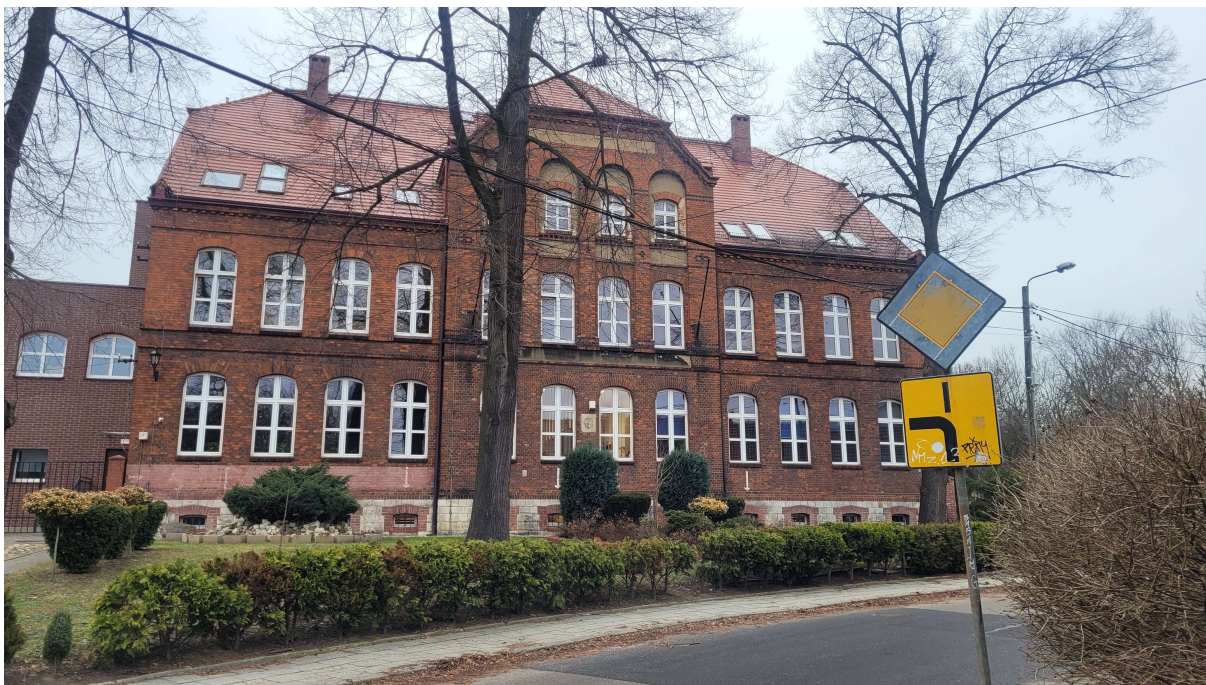
ELEWACJA FRONTOWA

- Cokół : zabrudzony, spoiny zwietrzałe i częściowo wypłukane. Parapet ceglany w jednym okienku piwnicznym znacznie uszkodzony. Część opasek okiennych zabrudzona zaprawą.
 - Cokół : zabrudzony, spoiny zwietrzałe i częściowo wypłukane. Parapet ceglany w jednym okienku piwnicznym znacznie uszkodzony. Część opasek okiennych zabrudzona zaprawą.
 - Ściana licowa : watek ceglany zabrudzony, częściowo zamalowany, występują pojedyncze ubytki i uszkodzenia cegieł. Spoiny wypłukane i zwietrzałe.
 - Płyciny : tynk znacznie zabrudzony, częściowo odspojony, występują też jego znaczne ubytki
- W części środkowej ryzalitu na wysokości parteru znajduje się tynkowany panel niewiadomego pochodzenia i nieznanego przeznaczenia.

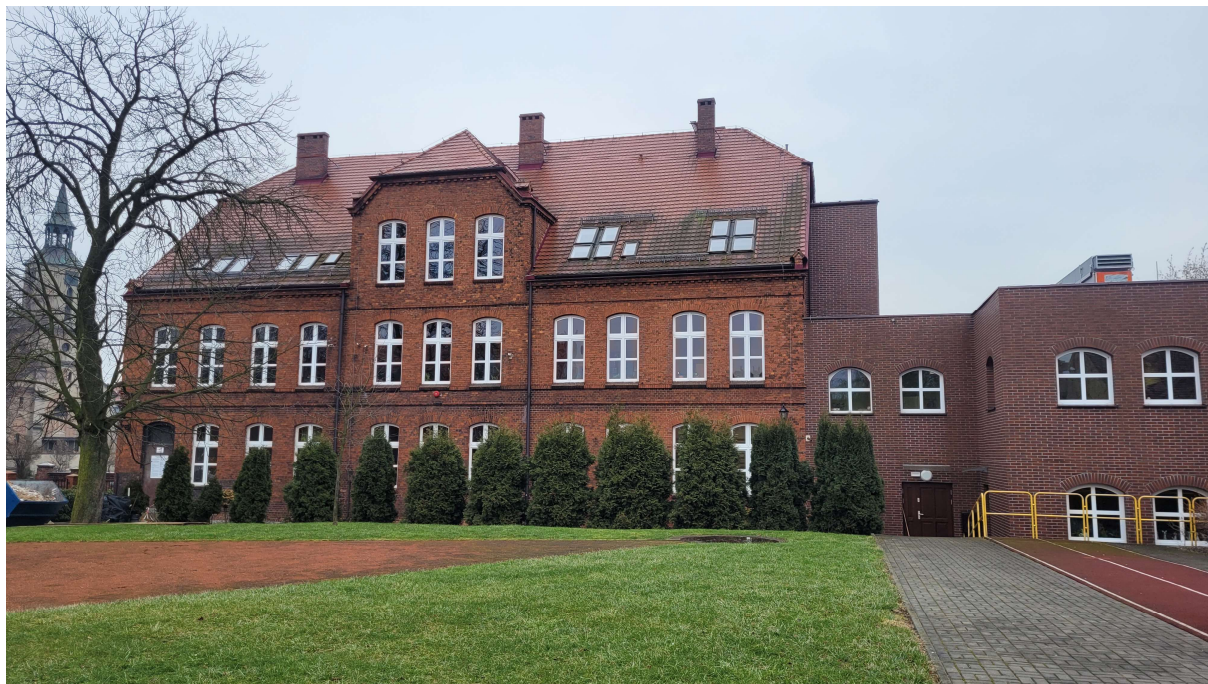
ELEWACJA TYLNA

- wnęka po zamurowanym wejściu : tynk znacznie zabrudzony, zamalowany

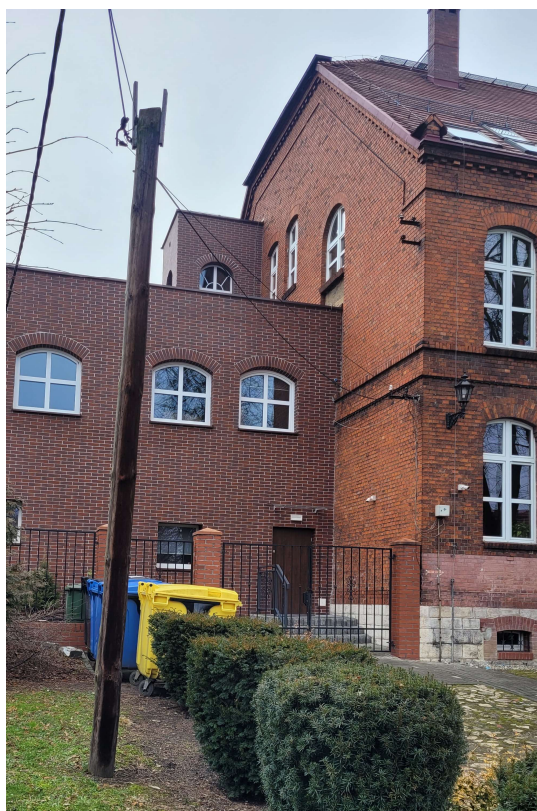
ELEWACJA BOCZNA

- Cokół : zabrudzony, spoiny zwietrzałe i częściowo wypłukane.
- Ściana licowa : watek ceglany zabrudzony, występują pojedyncze ubytki i uszkodzenia cegieł.
Spoiny wypłukane i zwietrzałe
- Płyciny : tynk znacznie zabrudzony, częściowo odspojony

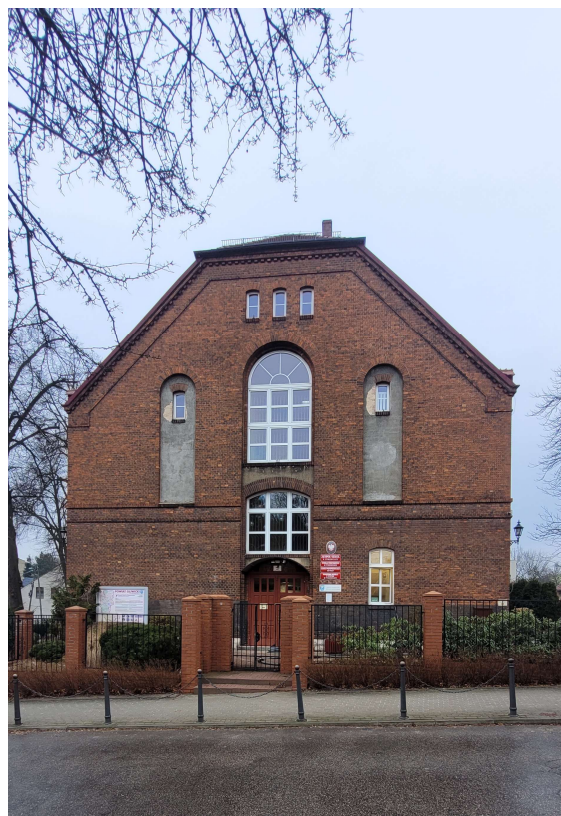
ELEWACJA BOCZNA WEJŚCIOWA

- Płyciny : tynk znacznie zabrudzony, częściowo odspojony, występują też jego znaczne ubytki
